# KUNTOARVIO

**Kiiinteistö Oy Helsingin  
toimistorakennus  
Helsinki**

**Kohdekäynti 29.04.2025  
Raportointi 15.05.2025**

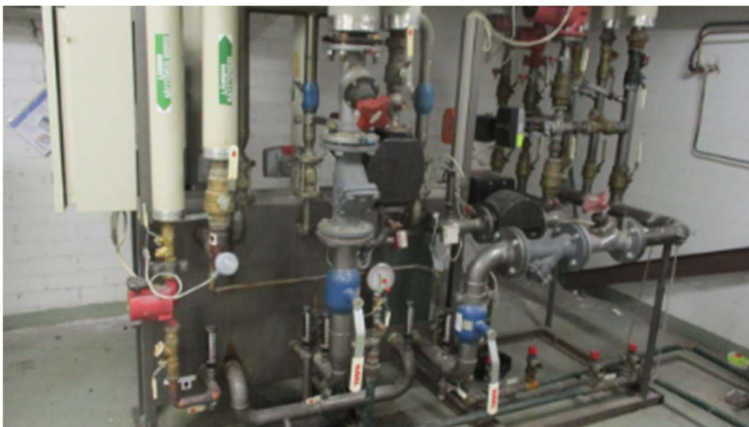
- Painehäviöt (kPa) ovat 3/12.
- Suunnitellut virtaukset (dm<sup>3</sup>/s) ovat 0,95/2,39.
- Lämmönsiirtimien kuntoluokka on heikko.

Kaukolämpöpaketti lämmönjakohuoneessa.

Kaukolämpökeskuksen uusiminen. Kaukolämpökeskus on elinkaarensa päässä. Kaukolämpökeskuksen yleinen tekninen käyttöikä on noin 20 vuotta. Vanhan lämmönsiirtimen hajoaminen kovilla

pakkasilla on riskitekijä. Kaukolämmön alajakokeskuksen uusimissuunnittelu ja asentaminen on ajankohtaista tarkastelujaksolla. Samalla uusitaan kaikki lämmönjakohuoneen pumput, venttiilit, varolaitteet, säätölaitteet ja putket.

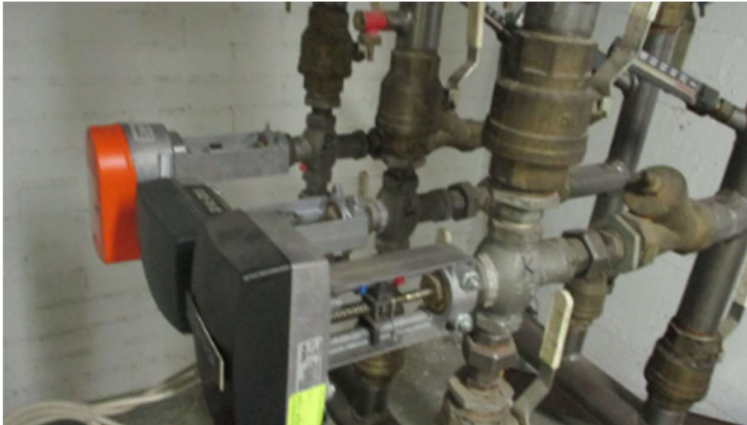
Kaukolämmön säätimestä on ilmeisesti palanut näytön taustavalo.

Kaukolämpöpaketin moottorisäätöventtiilejä.

LVI-säädin ja moottoriventtiilit kaukolämpöpaketissa uusitaan. Kiinteistön kaukolämpöpaketin LVI-säädin ja moottoriventtiilit lähestyvät teknis-taloudellisen käyttöiän loppua. Ne suositellaan uusittavaksi sisältyen paketin uusintaan.

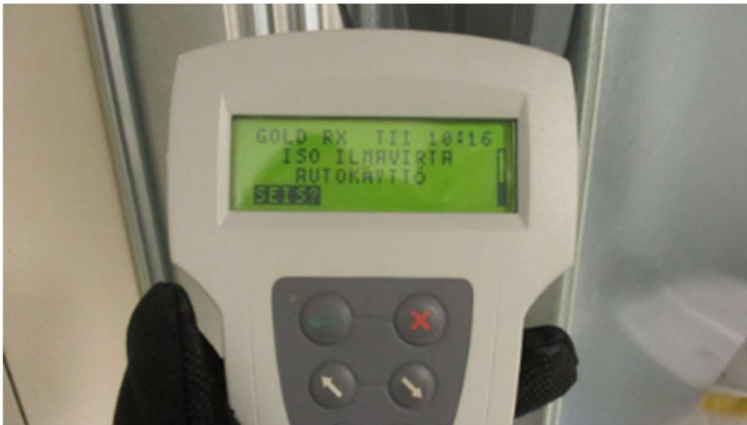
Swegon tuloilmakoneen säädin tiloissa.

Vanhojen tuloilmakoneiden säädin ja moottoriventtiili uusitaan. Vanhojen tuloilmakoneiden säädin ja moottoriventtiili uusitaan koneiden uusimiseen liittyen.

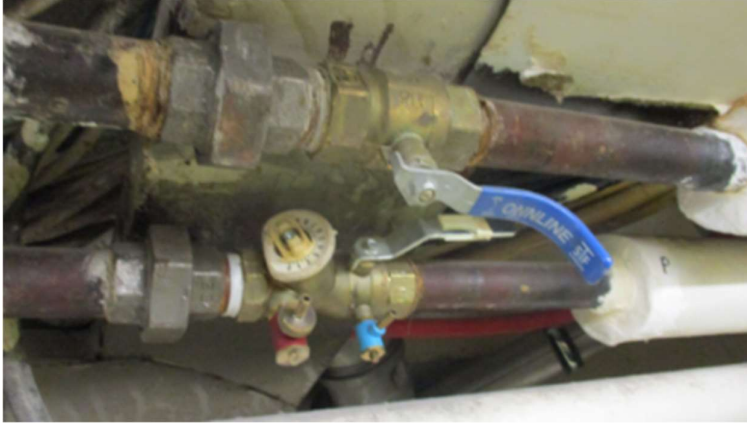
- Lämmitysverkoston putkien materiaali on teräs.
- Lämmitysverkoston putkien kuntoluokka on hyvä.

Lämmitysputkia ja linjaventtiilejä.

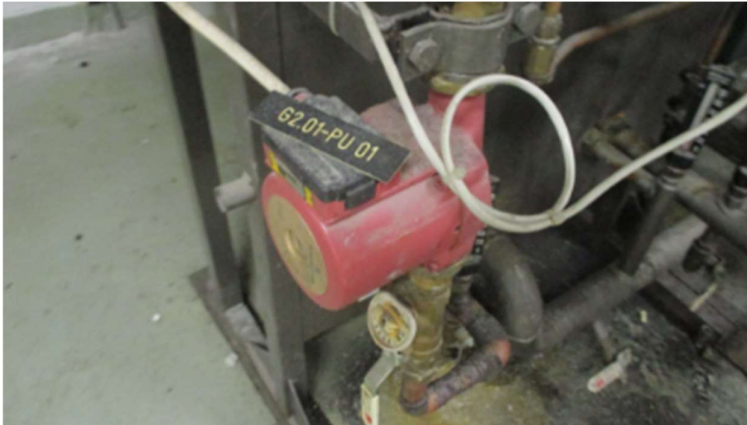
- Pumppujen kuntoluokka on välttävä.

Lämpimän käyttöveden kiertopumppu.

Lämmönjakohuoneen pumput uusitaan. Lämmönjakohuoneen pumput uusitaan lämmönjakokeskuksen uusimisen yhteydessä sisältyen kaukolämpöpakettiin.

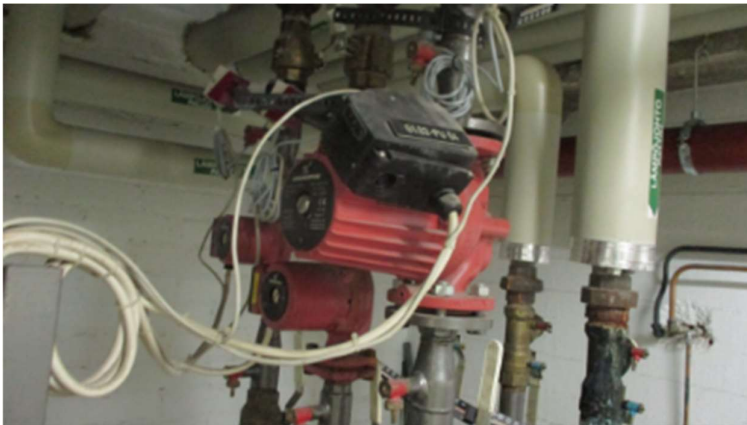
Lämmitysverkoston pumput 2, joita on kolme kappaletta.

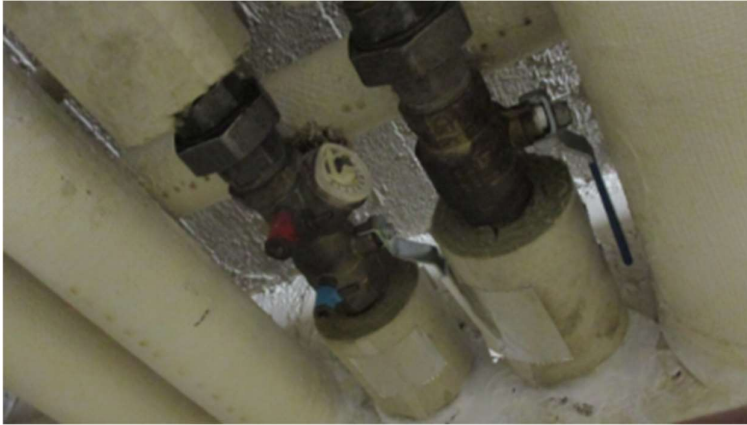
- Lämmitysverkoston linjaventtiilit ovat pääosin palloventtiilejä.
- Lämmitysverkoston linjaventtiilien kuntoluokka on tyydyttävä.

Lämmitysverkoston linjaventtiilejä.

Linjaventtiilien uusiminen perussäädössä. Lämmitysverkoston linjaventtiilit uusitaan perussäädön yhteydessä.

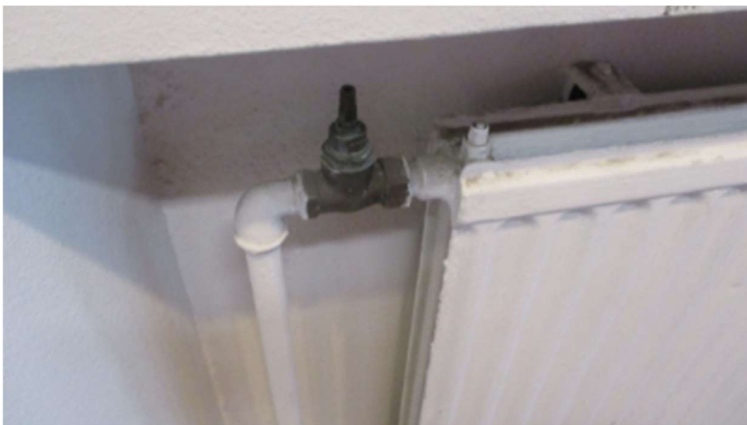
- Vesikiertoisien lämmityksen perussäätöä ei ole tehty. Kierroksella havaittiin useita alkuperäisiä vm. 1964 ei-esisäädettäviä patteriventtiilejä, joten koko kiinteistön perussäätöä ei ole tehty.
- Lämmitysverkoston perussäädön kuntoluokka on heikko.

Alkuperäinen vm. 1964 ei-esisäädettävä patteriventtiili ja alkuperäinen ilmausruuvi.

Lämmitys- ja LVK-verkoston perussäätö. Lämmitys- ja LVK-verkoston patteriventtiilit- ja termostaatit alkavat lähestymään teknisen käyttöikänsä loppua. Kiinteistön tilojen sisälämpötiloissa saattaa olla vaihtelua ja huonelämpötilat voivat poiketa toisistaan merkittävästi. Tästä johtuen energiankulutus saattaa nousta. Lämmitys- ja LVK-verkoston perussäädön suunnittelu ja urakointi on ajankoh- taista tarkastelujaksolla. Samassa yhteydessä uusitaan patteri- ja linjasäätöventtiilit sekä ilmaus- ruuvit ja sulikutulpat.

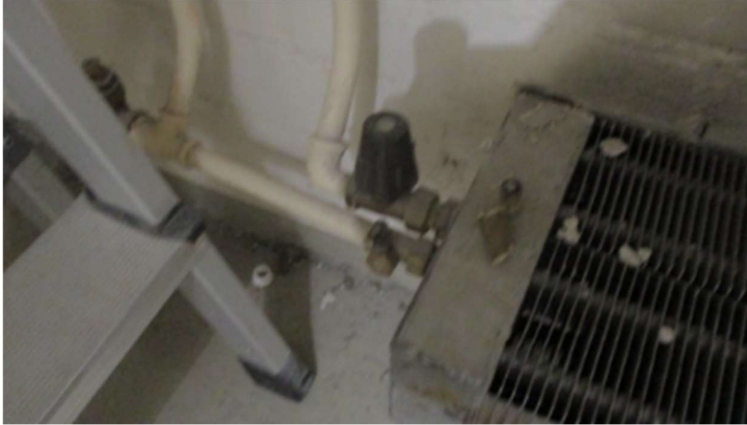
Alkuperäinen vm. 1964 ei-esisäädettävä patteriventtiili, alempana sulikutulppa ja oikealla alkuperäinen ilmausruuvi. Nämä kaikki suositellaan uusittavan perussäädössä.

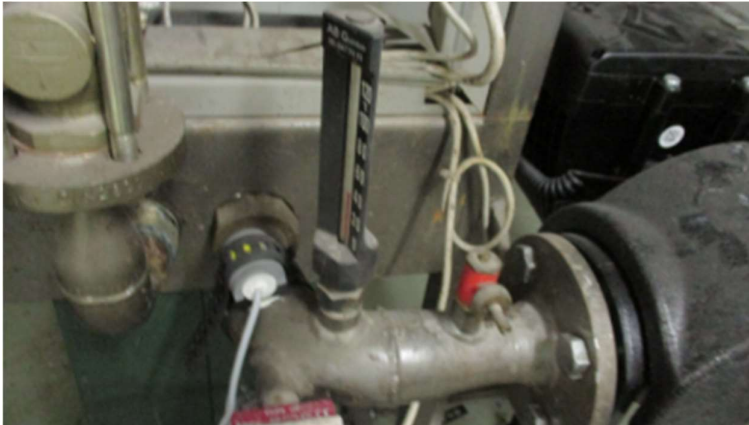
- Mittarit ja mittausanturit on pääosin asennettu vuonna 1998.
- Kaukolämmön meno- ja paluulämpötilat (celsiusta) ovat mittari rikki ja 45.
- Kaukolämmön meno- ja paluupaineet (MPa) ovat 0,55 ja 0,39.
- Ulkolämpötila (celsiusta) on 7.
- Lämmitysverkoston meno- ja paluulämpötilat (celsiusta) ovat 28 Ja 28.
- Lämpimän käyttöveden meno- ja paluulämpötilat (celsiusta) ovat 54 ja 52.
- Kylmän veden paine (MPa) on 0,57.
- Lämmitysverkoston paisuntajohdon paine (MPa) on 0,25.
- Ilmanvaihdon lämmityspiirin meno- ja paluulämpötilat (celsiusta) ovat 24 ja 23.
- Ilmanvaihdon lämmityspiirin paisuntajohdon paine (MPa) on 0,25.
- Mittareiden kuntoluokka on heikko.

Lämpötilan mittausanturi ja nestepatsaslämpötilamittari.

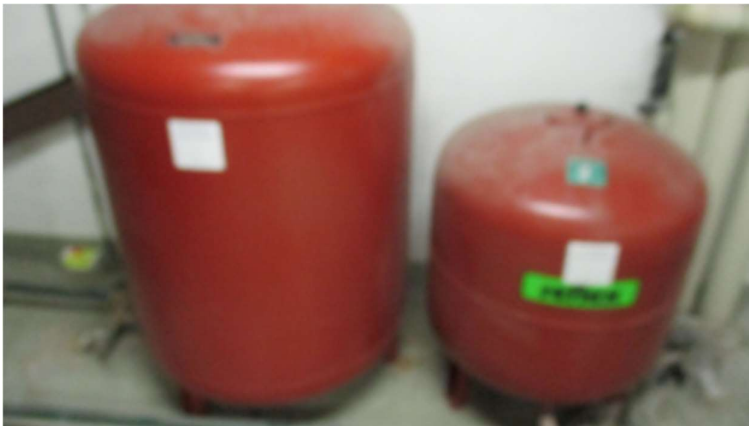
- Paisunta-astiat ja varoventtiilit ovat pääosin vuodelta 1998 ja 1999.
- Lämmitysverkoston paisunta-astian tilavuus (litraa) ja esipaine (bar) ovat 420 ja 2,0.
- Lämmitysverkoston varoventtiilin koko (DN) ja avautumispaine (kPa) on 2x25 ja 300.
- Ilmanvaihdon lämmityspiirin paisunta-astian tilavuus (litraa) ja esipaine (bar) ovat 180 ja 2,0.
- Ilmanvaihdon lämmityspiirin varoventtiilin koko (DN) ja avautumispaine (kPa) on 2x25 ja 300.
- Paisunta- ja varolaitteiden kuntoluokka on heikko.

Paisunta-astiat.

Paisunta-astiat uusitaan. Lämmönjakohuoneen paisunta-astiat ja varoventtiilit uusitaan kaukolämpöpaketin uusimisen yhteydessä.

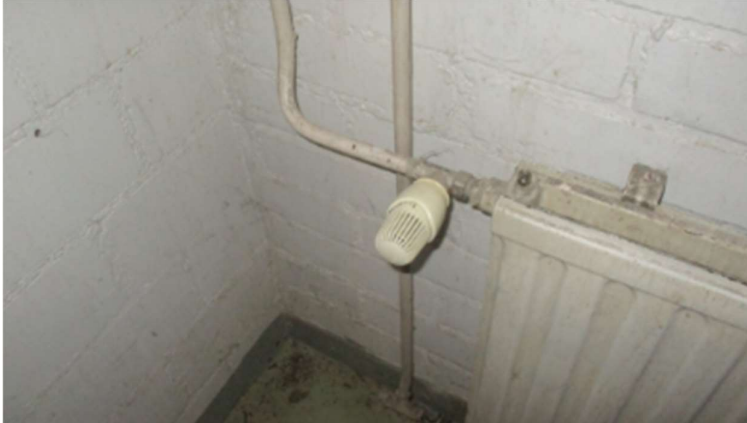
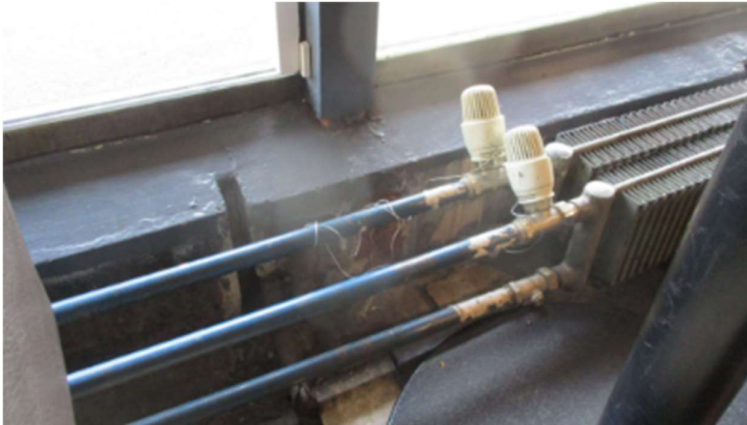
- Patteriventtiilit yhteisissä tiloissa ovat pääosin termostaattiventtiilejä. Lisäksi havaittiin vuoden 1964 käsisäätöventtiilejä.
- Yhteisten tilojen patteriventtiilien kuntoluokka on välttävä.

Patteriventtiilit uusitaan perussäädössä. Patteriventtiilit, sulkutulpat ja ilmausruuvit uusitaan perussäädön yhteydessä.

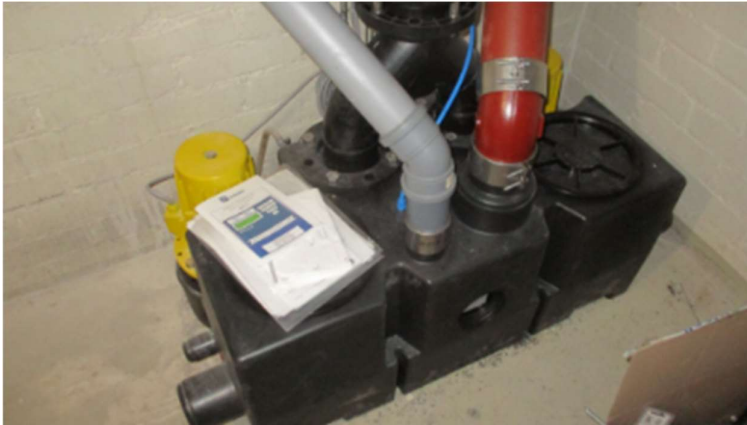
Pieni jäteveden säiliöpumppaamo vuodelta 2019.

Jäte- ja perusvesipumppaamojen tarkastus. Jäte- ja perusvesipumppaamo tulee tarkastuttaa ja tarvittaessa huollattaa LVI-ammattilaisella tai harjaantuneella huoltomiehellä kaksi kertaa vuodessa.

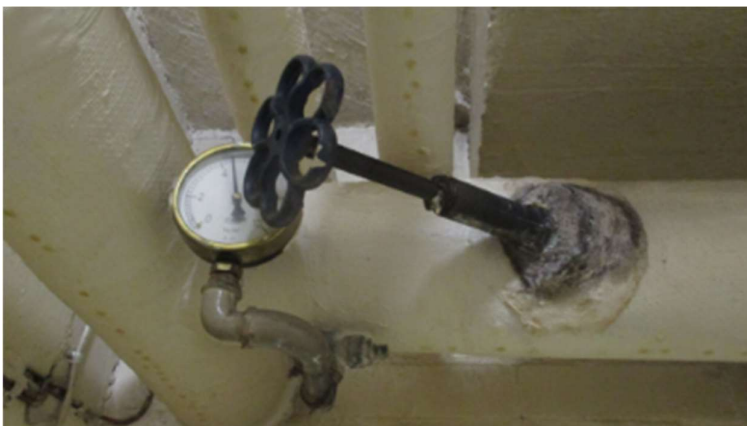
Vanhat alkuperäiset karaventtiilit ovat vuodelta 1964.

Asbestieristeen sisällä oleva alkuperäinen karaventtiili.

Käyttövesilinjaventtiilien uusiminen putkisaneerauksessa. Linjaventtiilien uusiminen toteutetaan putkisaneerauksessa LVI-suunnittelijan määrittelemässä laajuudessa.

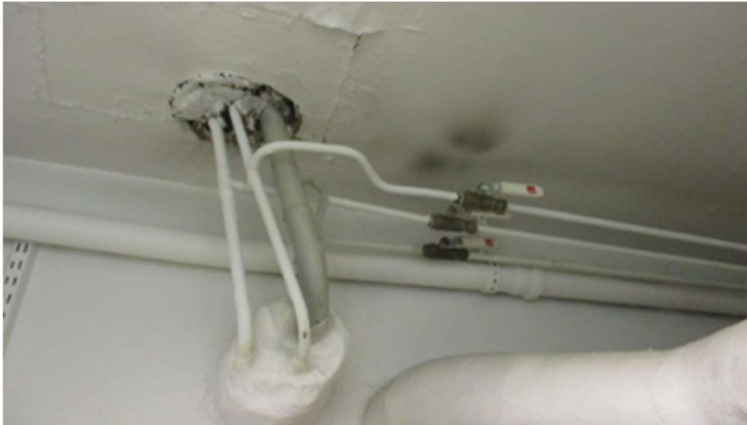
Alkuperäiseen nousulinjaan liitetyt uudemmat käyttövesiputket ja linjaventtiilit.

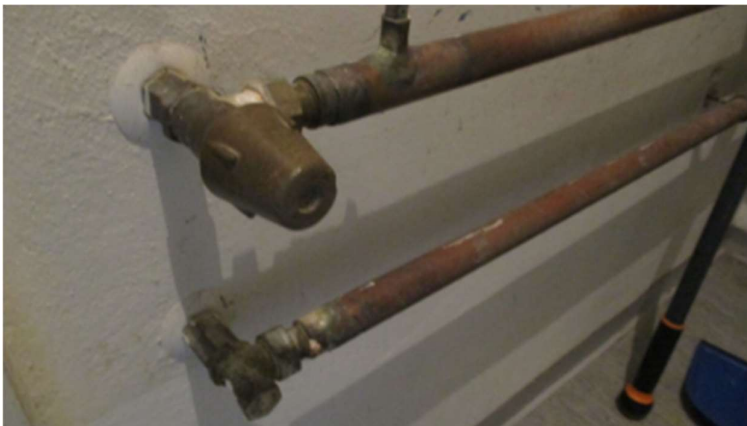
Lämmin käyttövesikierto LVK-putkipatteri, jossa on alkuperäinen ei-esisäädettävä venttiili. Koko asennus on vuodelta 1964 ja vesivuodon riski on suuri.

LVK-verkoston perussäätö putkisaneerauksessa. LVK-verkoston alkuperäiset patteriventtiilit ovat teknisen käyttöikänsä lopussa. LVK-verkoston perussäädön suunnittelu ja urakointi on ajankoh-  
taista putkisaneerauksessa. Samassa yhteydessä uusitaan LVK-patterit, patteri- ja linjasäätövent-  
tiilit esisäädettäviksi malleiksi sisältyen putkisaneeraukseen.

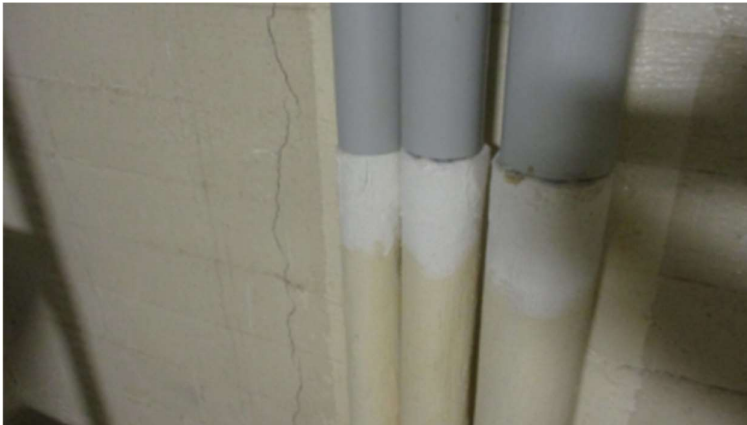
Aiemman osittaisen putkisaneeauksen urakkaraja näkyy kellarissa uuden ja vanhan eristeen liitoskohdassa. Asbestieristeiden alla on alaosassa vuoden 1964 käyttövesiputket.

Putki- ja sähkösaneeraus. Käyttövesiputkien ja viemärien putkistosaneeraus tulee käynnistää tilaamalla projektin suunnittelu. LVI-, asbesti- ja sähkösuunnittelukierron yhteydessä selvitetään tarkemmin projektin yksityiskohdat. PTS-taulukossa on esitetty alustava hinta-arvio putki- ja sähkösaneeraukselle, jossa uusitaan myös sosiaalitulojen vedeneristykset, laatoitukset, vesi- ja viemärikalusteet, sähköasennukset suunnitelmien mukaisessa laajuudessa ja pääosin kiinteistön putkieristykset.

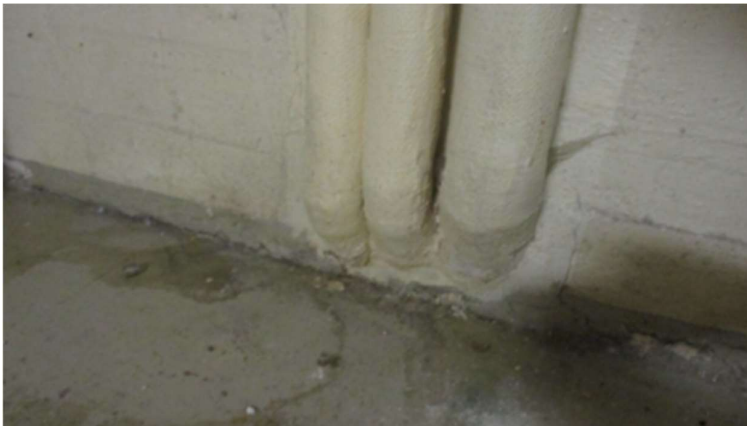
Seinän alaosassa vuoden 1964 käyttövesiputket menevät betonirakenteen sisään.

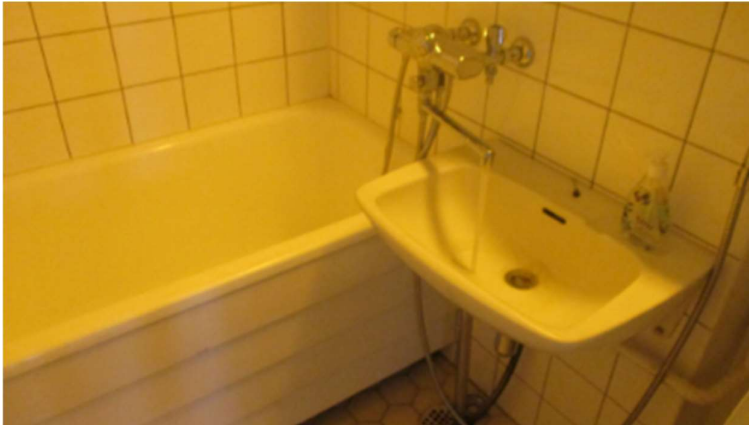
Entisessä ns. talkkarin asunnossa on alkuperäinen vuoden 1964 kylpyhuone, jossa käyttövesiputkien asennustapa on seinään ja tarvittaessa lattiaan betoniin.

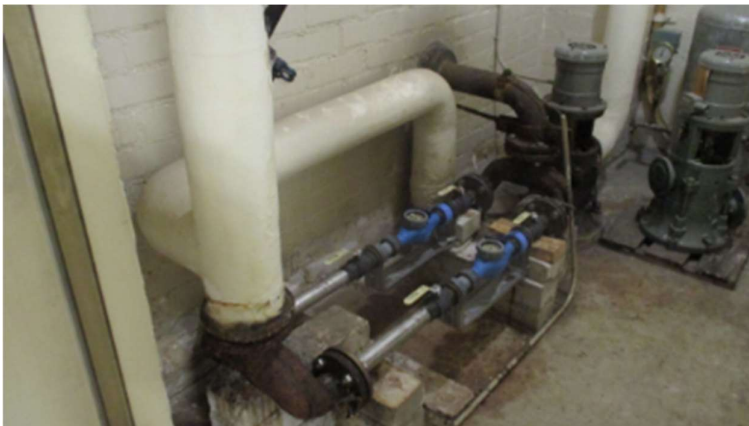
Vesimittarihuoneessa tonttivesijohto tulee kadulta seinän läpi sisään ja vasemmalla alhaalla on alkuperäinen haaraputki vesimittareille tehty valuraudasta.

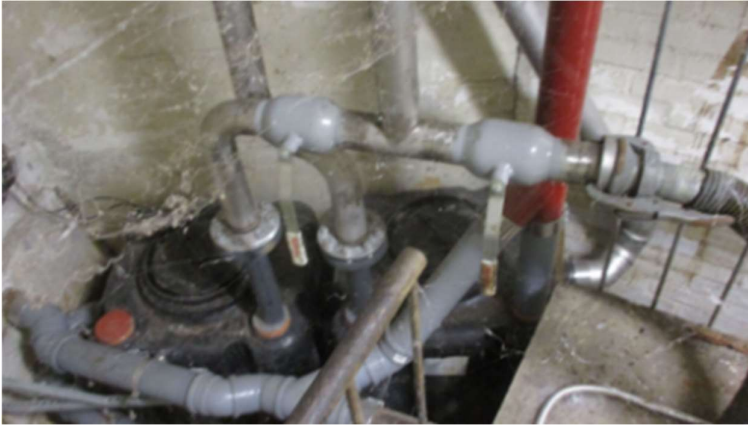
Rasvanerotusjärjestelmä.

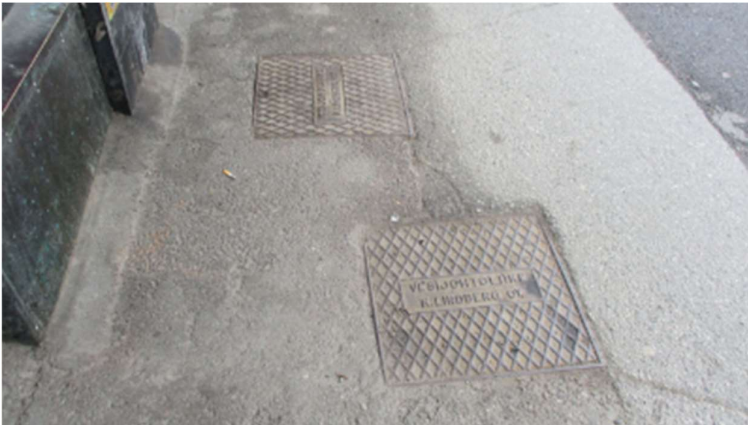
Arviolta alkuperäiset jäte- ja sadeveden pihakaivot tien puolella. Täten myös tonttviemärit ovat maassa alkuperäiset vuodelta 1964.

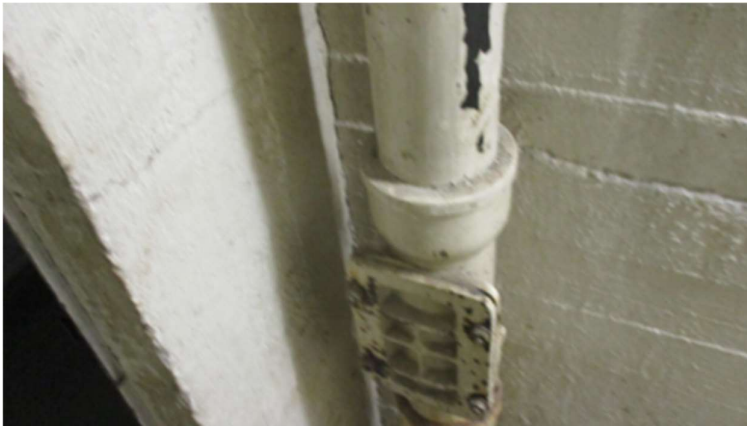
Kellarissa havaittiin alkuperäinen valurautainen nousuviemäri vuodelta 1964.

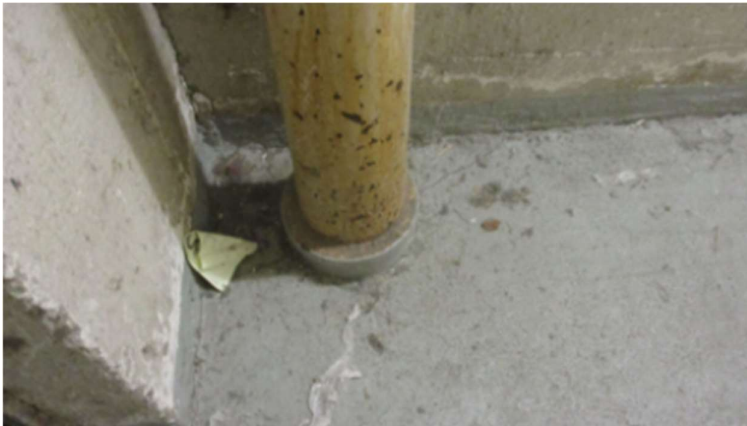
Alkuperäinen valurautainen nousuviemäri vuodelta 1964 menee suoraan lattiavaluun kellarissa ja maahan samana materiaalina. Maassa olevat valurautaputket ovat alttiina ulkopuoliselle kosteudelle ja saattavat jo vuotaa alapohjaan.

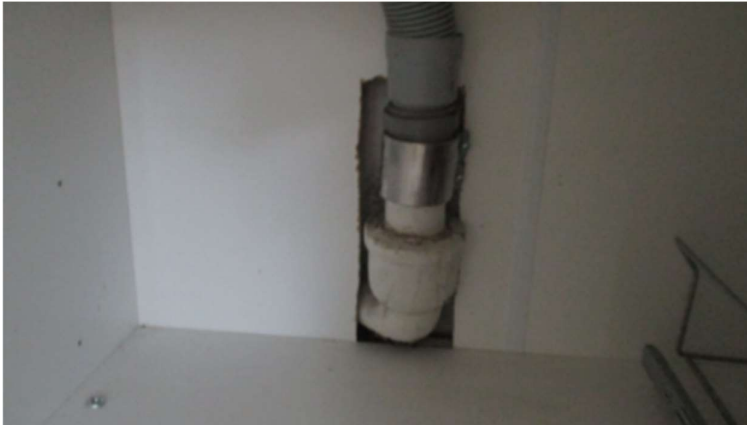
Toimistokerroksen keittiössä on lähtevä alempi viemäri alkuperäistä valurautaa.

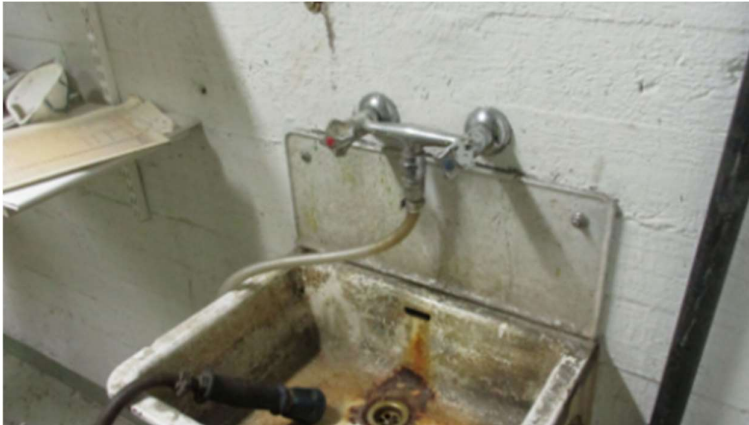
Lämmönjakuhuoneen hana ja putket seinässä vuodelta 1964.

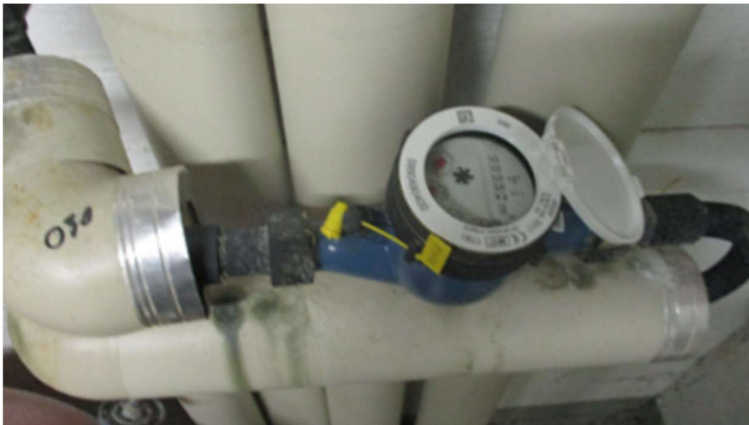
Erillisiä vesimittareita on kiinteistössä.

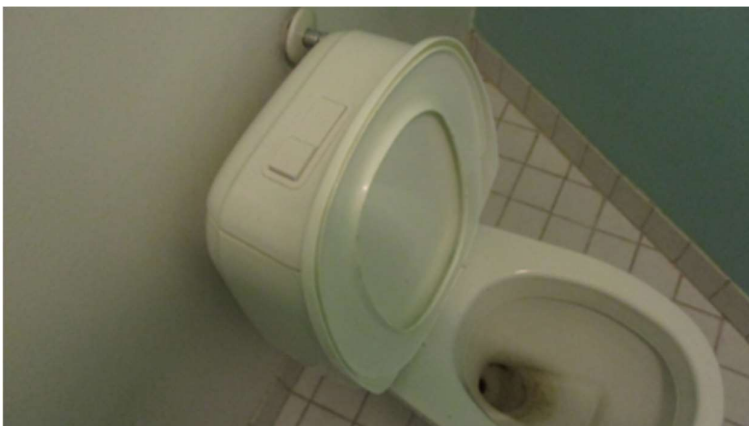
Ilmeisesti alkuperäinen WC-laite, joka on jo elinkaarensa päässä. Uusitaan putkisaneerauksessa.

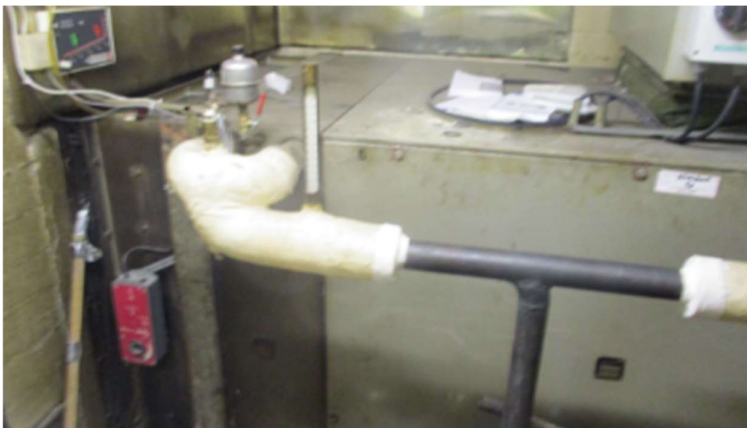
Alkuperäinen vuoden 1964 toimistokerrosten tuloilmakone asbestieristeineen.

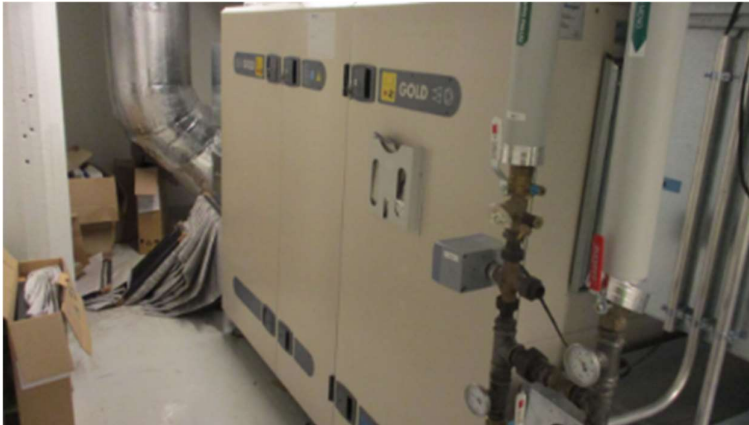
Tulopoistoilmakone 2.

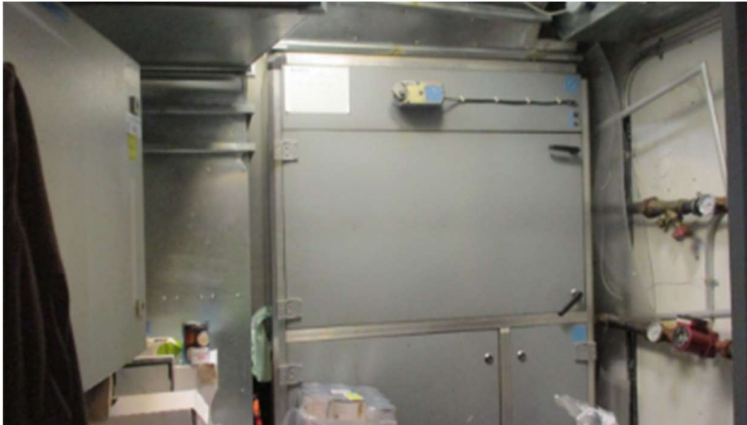
- Tuloilmakoneiden kuntoluokka on heikko.

Tuloilmakone 3 ravintolassa.

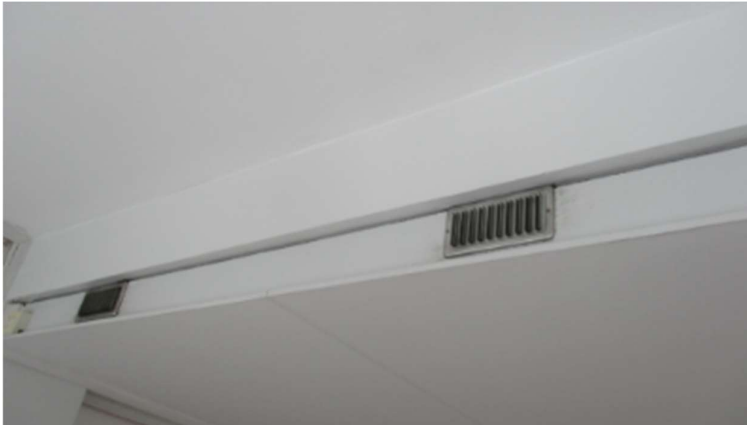
Alkuperäisten ilmanvaihtokanavien liitososat on saatettu tiivistää asbestinauhalla.

Toimistokerrosten alkuperäistä tuloilmakanavasennusta alakattoon.

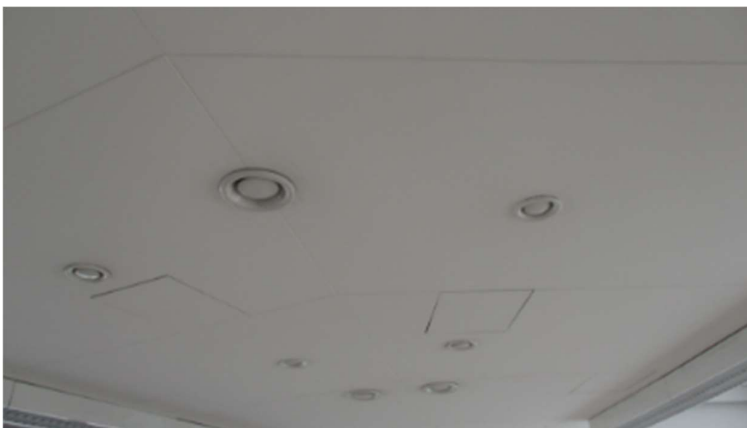
Alkuperäistä vuoden 1964 poistoilmaventtiilien sijoittelua toimistokerroksessa.

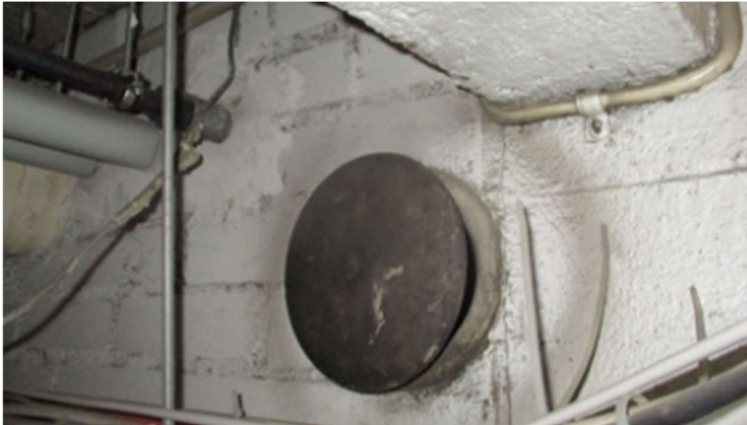
Korvausilmaventtiili kellarikerroksessa.

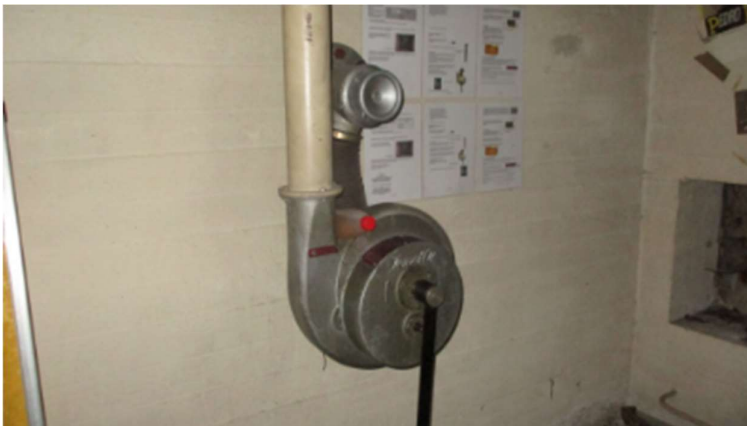
- Väestönsuojan kriisiajan puhaltimet eivät pyöri.
- Väestönsuojan ilmanvaihtolaitteiden kuntoluokka on heikko.

Ainoastaan käsin veivattava VSS puhallin.

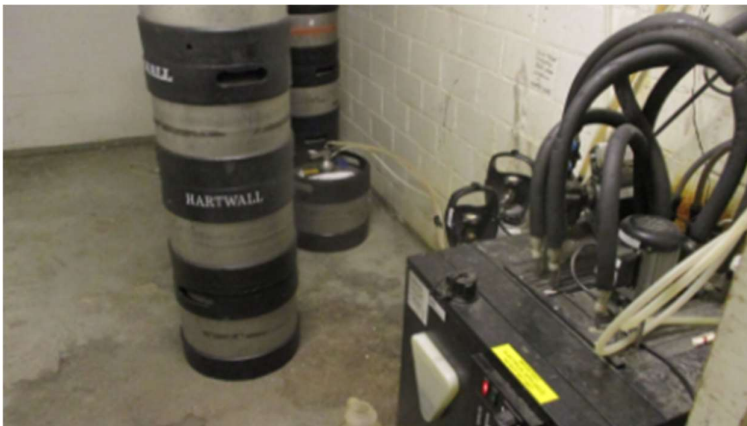
Juomajärjestelmä tynnyrihuoneessa.

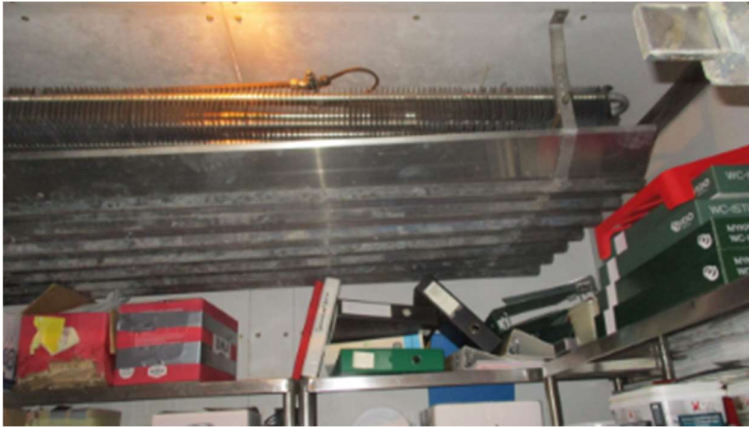
Kellarissa havaittiin käytöstä poistettu kylähuonelaitteisto, jonka kylmäaine tulee ammattilaisen tyhjentää minimissään.

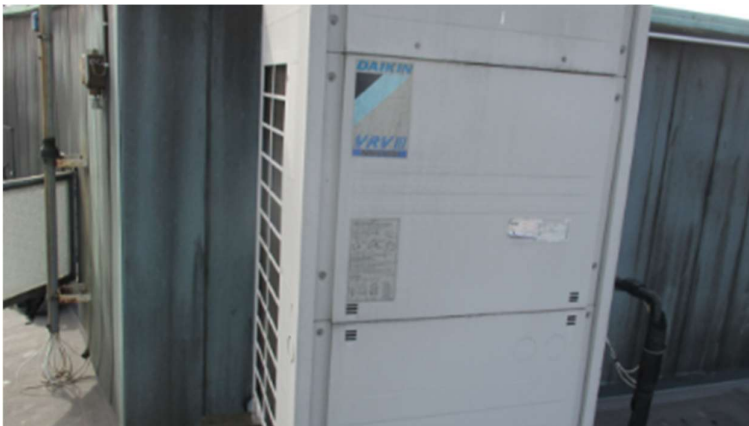
Katolla oleva jäähdytyslaitteisto vaikuttaa yhteen toimistotilaan.

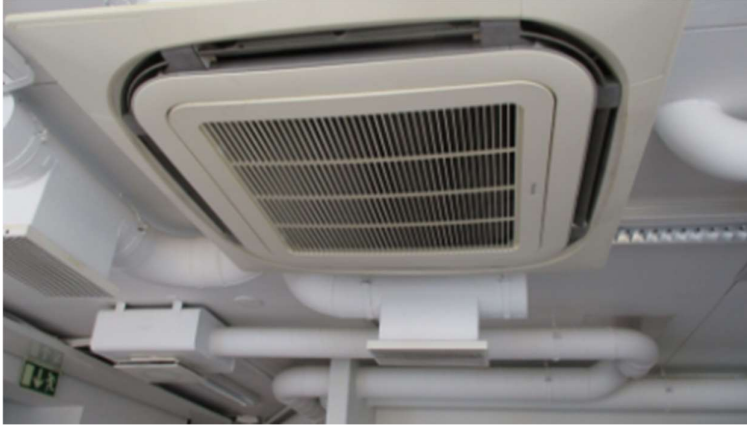
Kyseisessä toimistossa sijaitsevat kattojäähdytysyksiköt.

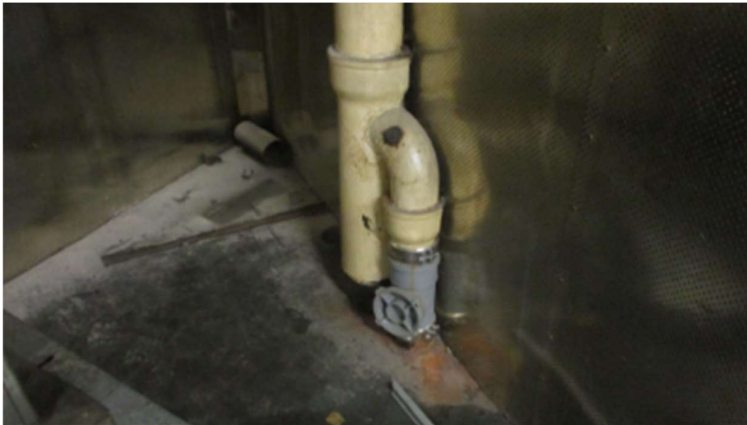
- Putkieristeet kiinteistössä ovat pääosin villa- ja asbestieristeitä.
- Tuuletusviemäreiden lämmöneristys puuttuu. Kylmillä ilmoilla saattaa esiintyä tuuletusviemärien jäätymistä ja siitä seuraavia viemärihajuhaittoja kerroksissa. Suositellaan, että tuuletusviemärit (2 kpl) lämmöneristetään.
- LVI-eristyksen kuntoluokka on heikko.

Eristämätön tuuletusviemäri ullakolla.

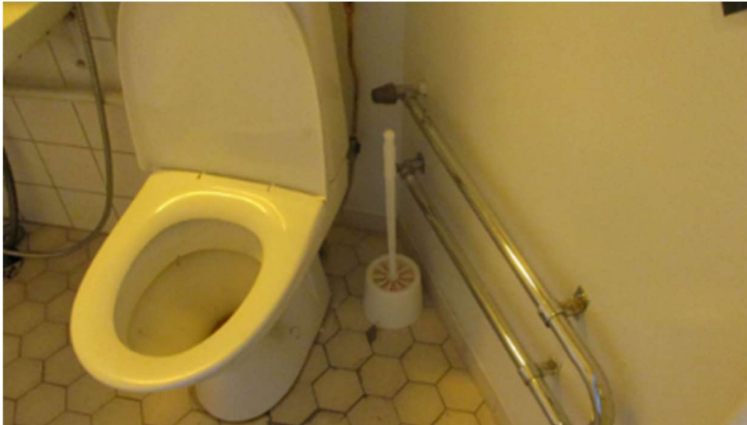
Vuoden 1964 lattia- ja seinäläatoitusta ja LVK-patteri. Purkutyö on tehtävä asbestipurkutyönä.
