Viimeaikaiset kattosortumat – mitä olemme oppineet?

Tuomo Karppinen, Kai Valonen, Esko Värttiö
Onnettomuustutkintakeskus
etunimi.sukunimi@om.fi

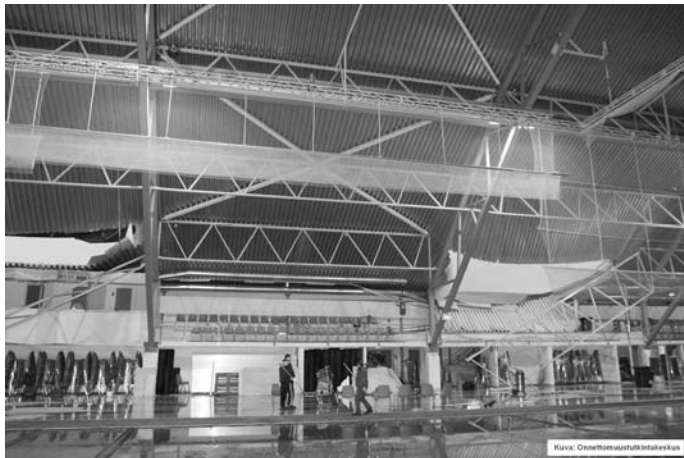
Kuva 1. Botnia-halli.

Monitoimihallin katon vaurioituminen Mustasaarella 17.1.2003

Pääasiassa urheilukäytössä olevassa monitoimihallissa olivat käynnissä normaalit perjantai-iltapäivän urheiluharjoitukset. Silloin katolta alkoi kuulua ääntä, jollaista kuuluu, kun lumi valuu alas kaarimaiselta katolta. Ääntä kuului joitakin sekunteja, jonka jälkeen kattorakenteita ja lunta tuli hallin katsomon ja selostamon kohdalla sisään. Kattoon oli tullut kaksi erillistä reikää, joiden pinta-ala oli yhteensä noin 150 m². Ke-

tään ei ollut vaurion kohdalla, joten henkilövahinkoja ei aiheutunut.

Kattovaurion välitön syy oli se, että hallin pääkannattajien väliin asennettujen orsiristikoiden kiinnityskorvakkeet irtosivat hitsauksistaan. Yksityiskohta oli suunniteltu puutteellisesti eikä siihen kohdistuvia kuormituksia ollut otettu kunnolla huomioon. Korvakkeen kestävyyttä ei suunnittelussa ollut varmistettu laskelmilla eikä kukaan muu kuin suunnittelija itse ollut tarkastanut suunnitelmia kriittisesti. Ongelmaksi tuli tällöin se, että virhe yksityiskohtaan suunnittelussa pääsi esteettä etenemään koko rakennusprosessin läpi ja johti lopulta katon paikalliseen romahtamiseen.

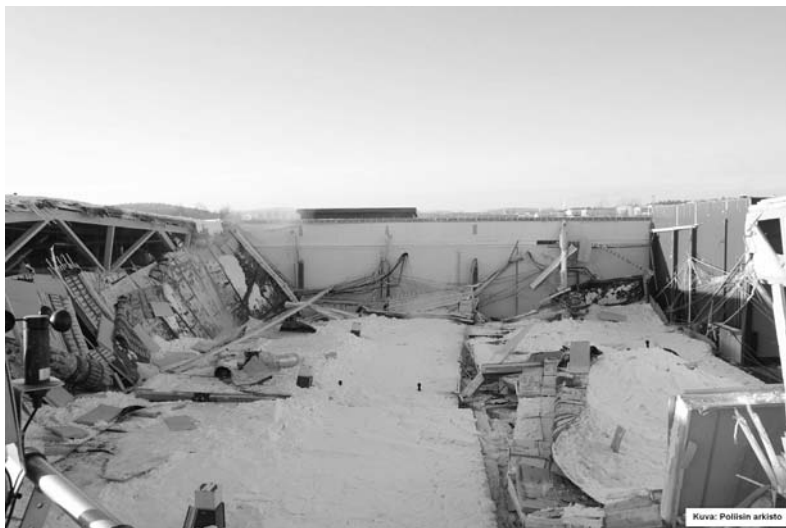
Kuva 2. Jyväskylän messu- ja kongressikeskus.

Messuhallin katon romahtaminen Jyväskylässä 1.2.2003

Jyväskylän messuhallin kaksi viikkoa aikaisemmin valmistuneessa B-hallissa oli edellisenä päivänä päättynyt koulutusalan messut. Näytteilleasettajia ja messuhallin henkilökuntaa oli lauantaiamuna purkamassa näyttelyosastoja, kun kuului kova pamaus. Osa hallissa olleista meni katsomaan mitä oli tapahtunut ja he totesivat yhden liimapuusta valmistetun kattoristikon alaparteen katkenneen. Ihmiset ymmärsivät vaurion olevan vakava ja kehottivat huutamalla hallissa olleita poistumaan ulos. Kaikki 13 henkilöä poistuivat hallista, jonka jälkeen kattoa romahti 2500 m² alueelta. Kukaan ei loukkaantunut.

Romahdus alkoi tappivaarnaliitoksilla kootusta kattoristikosta, jonka yhdessä liitoksessa

oli 33 tappivaarnan sijaan vain 7 tappia. Tappien puuttuminen ei kuitenkaan selitä kattoromahdusta, koska lumikuorma oli pieni. Tutkinnassa todettiin suurten tappivaarnaliitosten pettävän lohkeamismurtumalla, minkä vuoksi niiden kapasiteetti oli vain noin puolet suunnitellusta. Lohkeamismurtumisella tarkoitetaan liitosalueen repeytymistä irti puusta tappiryhmän ulomaisista rivejä pitkin. Ristikoiden suunnittelussa käytetyissä eurooppalaisissa suunnitteluohjeissa ei tällaista murtumistapaa ollut otettu huomioon. Virhe oli korjattu ohjeen uudempaan luonnokseen jo vuosia ennen onnettomuutta ja siitä oli kirjoitettu suomalaisessa ammattilehdessä. Virhe oli siis ollut suppean ammattipiirin tiedossa, mutta tieto asiasta ei ollut levinnyt riittävästi.

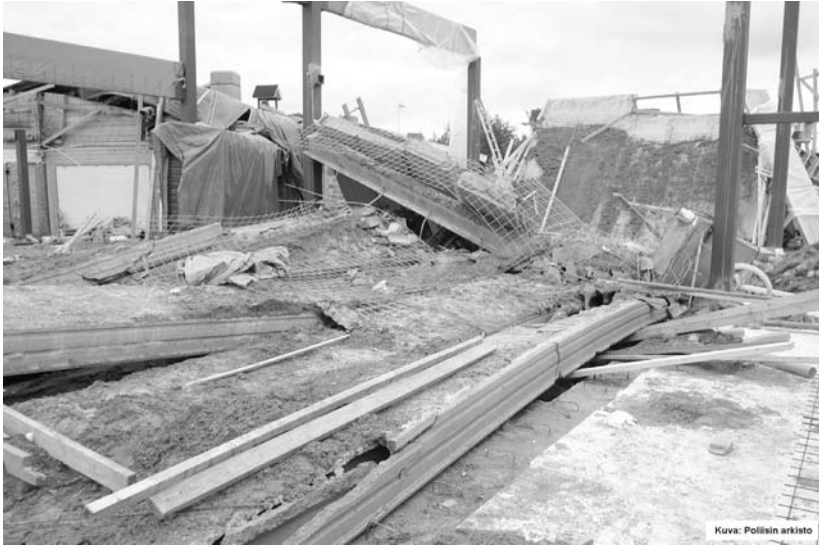
Kuva 3. Oritupa.

Pysyväksi tarkoitettujen välipohjarakenteen putoaminen huoltoasematiyömaalla Orivedellä 25.8.2003

Vanhaa huoltoasemarakennusta oltiin laajentamassa Orivedellä. Teräsrungon varaan oli kaksi viikkoa aikaisemmin nostettu ontelolaattoja välipohjaksi noin 200 m² alalle ja ne oli juotettu kiinni toisiinsa juotosbetonia ja teräksiä käyttäen. Tapahtuma-aamuna ontelolaattakentän päälle oli tehty noin kuusi senttimetriä paksu pintavalu. Työmiehet olivat juuri palaamassa lounastauolta, kun koko ontelolaattakenttä putosi alas muutamassa sekunnissa ilman ennakkovaroitusta. Alla olleista viidestä miehestä kolme ehti hypätä alta

pois, mutta kaksi jäi ontelolaattojen alle. Heistä toinen kuoli ja toinen loukkaantui vakavasti.

Onnettomuus tapahtui, kun kolme kuudesta teräsputkipilarin kylkeen kiinnitetystä konsolistasta irtosi pienahitsausliitoksestaan. Hitsaustyö oli epäonnistunut, sillä hitsillä ei ollut tunkeumaa pilarin suuntaan juuri lainkaan ja liitoksen kapasiteetti oli vain murto-osa suunnitellusta. Teknisenä syynä oli ilmeisesti se, että käytetty hitsausjännite oli ollut liian suuri ja hitsauspoltinta (MIG-hitsaus) oli pidetty jonkin verran väärässä asennossa. Epäonnistuminen oli mahdollista siksi, että hitsaustyössä ei ollut noudatettu rakentamismääräyksissä ja standardeissa esitettyjä menettelyjä työn laadun varmistamiseksi. Teräsrakennetoimittajan sallittiin valmistaa rakenteet ja asentaa ne paikoilleen ilman osoitusta niiden kelpoisuudesta. Osoituksia olisivat olleet menetelmäkokeeseen perustuva hitsausohje, voimassa oleva hitsaajan pätevyystodistus ja hitsaustyöpöytäkirja. Mitään näistä hitsaustyön laadun kannalta oleellisista asiakirjoista ei ollut.

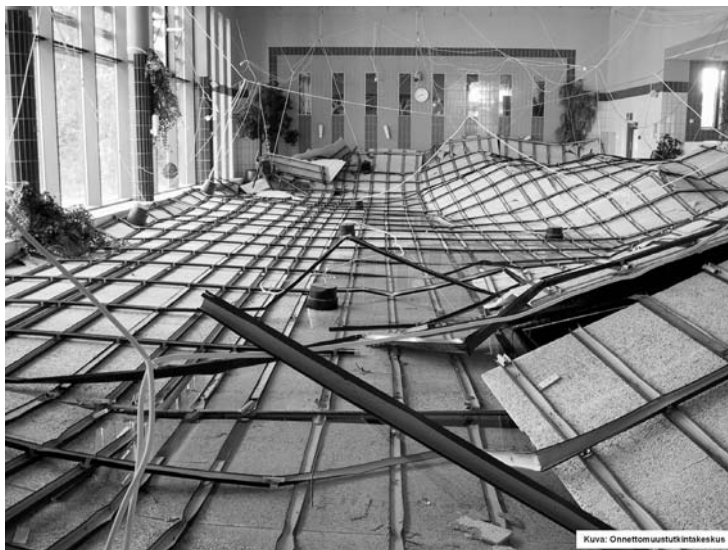
Kuva 4. Rauhalahten kylpylä.

Kylpylän alakaton romahtaminen Kuopiossa 4.9.2003

Kylpylän pääaltaassa oli uimassa kolme henkilöä, kun yllättäen altaan yläpuolella ollut 260 m²:n laajuinen alakatto putosi kokonaisuudessaan alas muutamassa sekunnissa. Uimarit eivät ehtineet juuri suojautua katon iskulta, mutta oli-

vat kuitenkin sijoittuneet niin, että katto ei lyönyt heitä tainnoksiin. He pääsivät omin avuin lähelle altaan reunaa ja kaksi henkilöä myös ylös altaasta. Kolmas uimassa ollut henkilö pääsi henkilökunnan auttamana pois altaasta oltuaan romahtaneen katon alla altaassa hiukan yli kahdeksan minuuttia.

Syynä alakaton romahtamiseen oli ruostumattomasta teräksestä tehtyjen ripustinlankojen katkeaminen jännityskorroosion seurauksena. Muutaman lähellä toisiaan olevan langan katkettua kuorma vieressä oleville langoille kasvoi niin suureksi, että lisää jännityskorroosion heikentämiä lankoja katkesi ja jousiripustimia irtosi kannatinrangoista. Langan materiaaliksi oli valittu ruostumaton teräs AISI 304, koska Eurocode-esistandardi SFS-ENV 1993-1-4 kansallisine soveltamisohjeineen ei ollut hankkeen toteutusaikana suunnittelijoiden, rakentajien ja rakennusvalvontaviranomaisten tiedossa, eikä sitä osattu hyödyntää oikean teräslaadun valintaan uimahalli- ja kylpyläolosuhteisiin. VTT:n tekemän selvityksen mukaan myöskään alkuperäisissä suunnitelmissa ollut ”haponkestävä teräs” AISI 316 ei olisi ollut merkittävästi parempi jännityskorroosioimeessä. Jännityskorroosio ei ole riippuvainen yksinomaan kuormasta johtuvista jännityksistä, vaan tärkeämpi tekijä on langan käsittelyssä syntyneet jäännösjännitykset. Jäännösjännitysten välttäminen on käytännössä lähes mahdotonta, koska niitä syntyy vielä asennusvaiheessakin.
