Rakentajain kalenterin artikkelit

Kosteus- ja mikrobivaurioiden merkkien havaitseminen rakenteista

Petri Annila, diplomi-insinööri

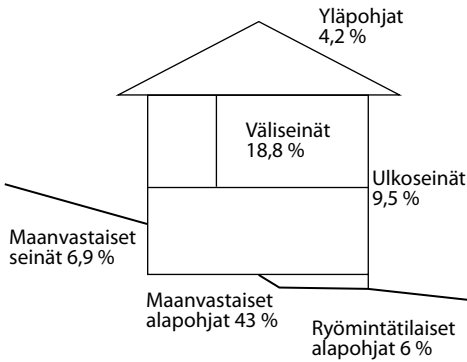
Kuva 2. Akuuttien kosteus- ja mikrobivaurioiden sijoittuminen eri rakenteisiin suomalaisissa koulurakennuksissa [9].

TTY:n kosteus- ja mikrobivauriotietokannan perusteella koulurakennuksissa esiintyvät vauriot sijoittuvat eri rakenteisiin kuvassa 2 esitetyn mukaisesti. Kuvasta havaitaan, että vaurioista yli puolet sijoittuu maanvastaisiin rakenteisiin. Väliseinissä ja välipohjissa vaurioista on karkeasti kolmasosa. Erityisesti yläpohjia epäillään usein vaurioituneeksi, koska ne julkisivujen tavoin altistuvat luonnon kosteusrasituksille. Tästä huolimatta yllättävän pieni osuus vaurioista sijaitsee yläpohjissa (4,2 %) ja ulkoseinissä (9,5 %). [9]

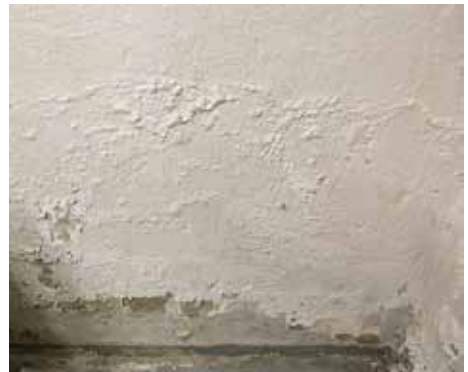
Kuva 3. Maalipinnan voimakasta hilseilyä maanvastaisen seinän alaosassa.

alaosien pinnoitteissa tapahtuvat värimuutokset tai pinnoitteiden irtoaminen alustasta. Myös seinien levy- tai puurakenteissa, esimerkiksi jalkalistojen taustoissa, voi myös esiintyä väri- tai muodonmuutoksia. Kuvassa 3 on esitetty maanvastaisen seinän alaosan maalipinnan voimakasta hilseilyä. Tämän lisäksi eristämättömien rakenteiden pinnoilla voi esiintyä tiivistynyttä kosteutta erityisesti kylminä talvipäivinä.

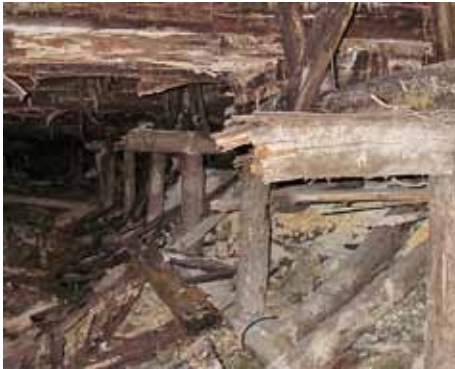
Kuva 4. Muottilaudoitusten pitkälle edenneitä mikrobi- ja lahovaurioita ryömintätalilassa.

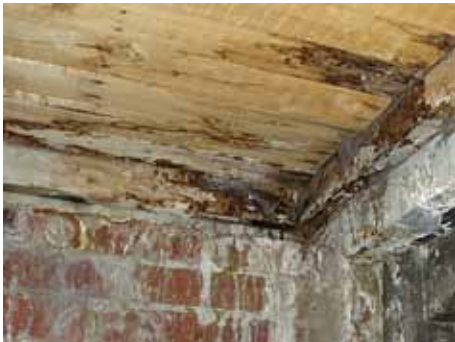
Kuva 5. Paikallinen kosteusvaurion aiheuttama puurakenteiden tummuminen ryömintätalilassa.

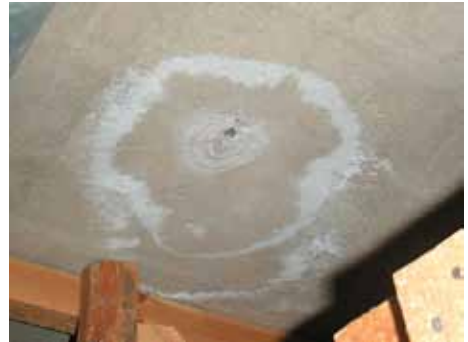
Kuva 6. Katon läpiviennin kohdalla esiintyvä kosteusrasituksen merkki.

Väli- ja yläpohjien vauriot havaitaan usein sisätalilan katon pinnoitteissa tai esimerkiksi akustiikkalevyissä tapahtuvista värimuutoksista. Näitä voivat olla esimerkiksi läpiviientien läheisyydessä esiintyvät kosteusjäljet (kuvassa 6), tippuvan veden aiheuttama pinnoitteen likaantuminen (kuvassa 7) sekä

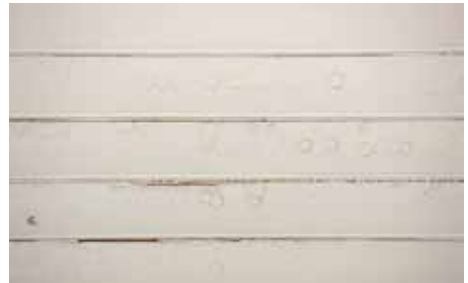
Kuva 7. Tiivistyneen kosteuden katon paneelipintaan aiheuttamia kosteusjälkiä.

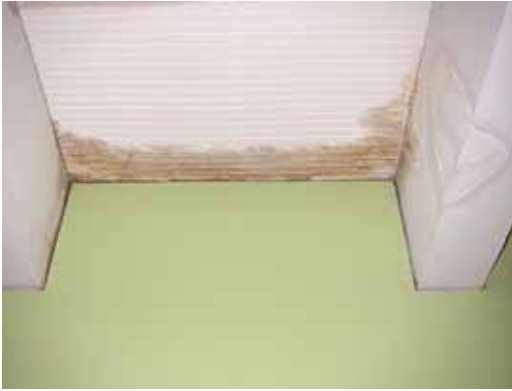
Kuva 8. Katon ja seinän rajapinnassa esiintynyt laaja kosteusrasituksen aiheuttama pinnoitteen värimuutos.

pinnoitteiden muut värimuutokset (kuvassa 8). Vaurioita esiintyy tyypillisesti läpivientien kohdalla sekä märkätilojen tai vesipisteiden alapuolella.

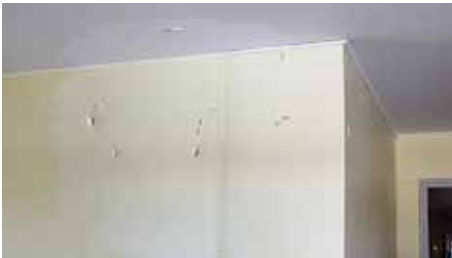
Kuva 9. Väliseinässä esiintynyttä maalipinnan hilseilyä, jota on yritetty korjata uudelleen maalaamalla.

Seinäarakenteissa vauriot esiintyvät tyypillisesti pinnoitteiden hilseilynä, irtoamisena tai värimuutoksina, lisäksi seinien puu- tai levyrakenteissa voi esiintyä väri- ja muodonmuutoksia. Kuvassa 9 on esitetty maalipinnan hilseilyä väliseinän ja yläpohjan liitoksessa. Rakennetta on virheellisesti korjattu uudelleen maalaamalla poistamatta kosteuslähdettä. Uudelleen maalattu alue erottuu kuvassa vaa-leampana.
